Restauratieschaden beter voorkomen dan genezen!

Uitgebreide versie van artikel in maandblad Monumenten september 2006

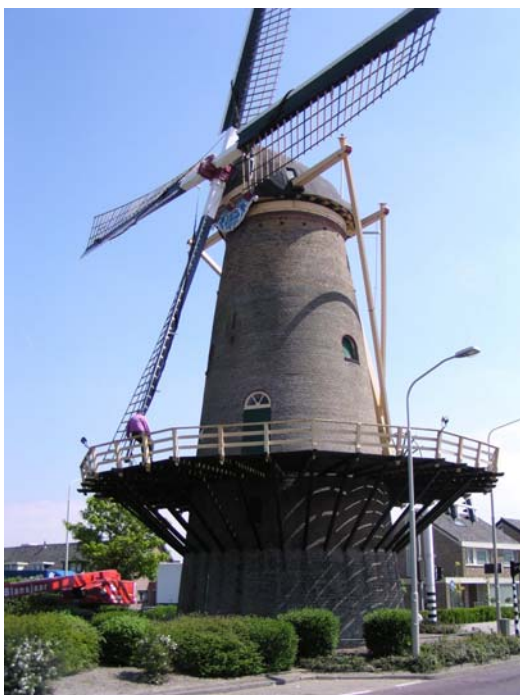
Molen 'De Vier Winden', Monster

Molen | Van deze vlak aan zee gelegen stenen stellingkoren molen, 'De Vier Winden' genaamd en gebouwd 1882, was in 1993 de romp intensief hersteld en manifesteerde zich in de jaren na 2000 een steeds toenemende vochtproblematiek en het voegwerk vertoonde vorstschaade. Ook was sprake van steeds ernstiger wordende scheurvorming. Niet alleen verticaal, maar merkwaardigerwijs ook horizontaal, door welke scheuren bij storm aan de regenzijde ook water naar binnen lekte. Het interieur was 'vochtig', veel balkkoppen waren door houtrot aangetast en was er ook sprake van houtwormaantasting van vloerdelen en het molenwerk. De gemeente Westland gaf opdracht tot een bouwkundig en bouwfysisch onderzoek alsmede tot een op basis hiervan uit te werken plan van aanpak en restauratiebestek. Waarbij de adviseurs ook betrokken zouden zijn bij de voorselectie van uitvoerende bedrijven, de aanbesteding en de uitvoeringsbegeleiding.

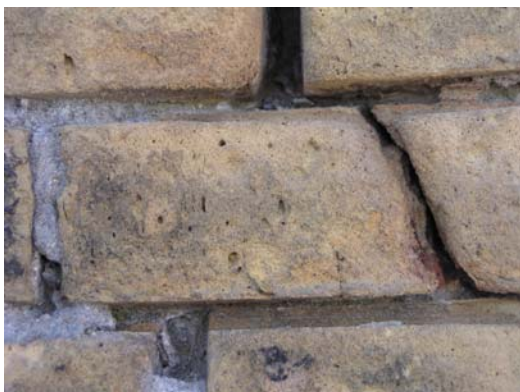
Uitslijpschade

Na opname, uitvoeren chemische mortalanalyses, bepaling zoutbelasting en uitwerken vochtprofielen kon de volgende diagnose worden gesteld. Bij het voegwerkherstel is in 1993 het uithakken van de oude voegen uit een oogpunt van arbeidskosten besparing - niet ongebruikelijk in die jaren - betrekkelijk bruto gedaan: even met de slijptol langs de gevel om de oude voegen eruit te ritzen, wat beschadigde steentjes inboeten, de hogedrukpuit met een chemisch reinigingsmiddel er overheen, de voeger met een waterdichte cementmortel erachteraan en de gevel was waterdicht en weer 'als nieuw'; wat heet veel beter en duurzamer dan hij in nieuwstaat ooit was!

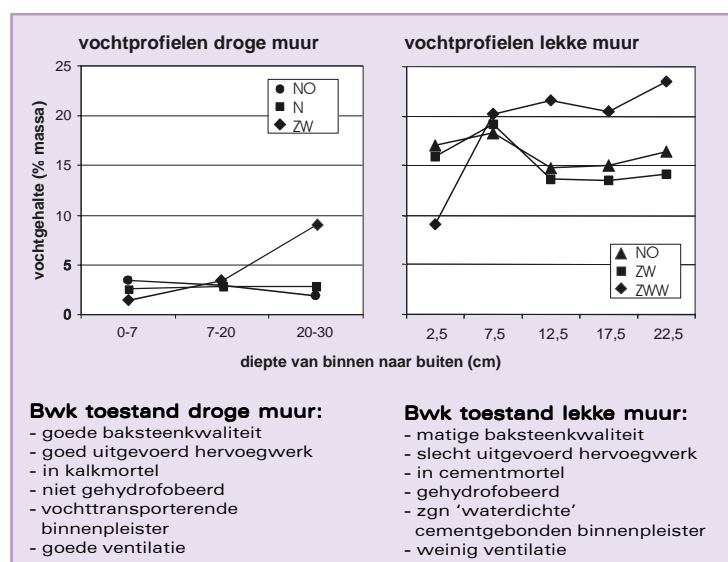
Bij een zich duidelijk manifesterend vochtprobleem is het van belang op strategische plekken (div. hoogten, aan de ZW-zijde regenkant) en de NO-zijde (droge zijde) een vochtprofiel te nemen (op drie verschillende diepten in de muur) om de status quo vast te leggen teneinde latere veranderingen te kunnen vaststellen. Een 'nulmeting'. Met de nodige routine om dit beeld te 'lezen' kan dit in combinatie met andere informatie leren over aard (optrekkend of van bovenaf komend) en richting geven aan mogelijke oplossingen van de vochtoverlast. Bij de molen bleek het vochtgehalte aan de westzijde (regenkant) midden in de dikte van de muur bijna 17% [m/m]. Ver boven het kritisch vochtgehalte (het omslagpunt - ver voor het verzadigingspunt - waarboven het vocht bij meerdere regen vrij gaat stromen en de muur 'doorslaat'; bij baksteen ongeveer 9% massaprocenten) en dicht tegen verzadiging aan. De droge kant (oostzijde) leverde een waarde op van ongeveer 6% [m/m]. De monsters werden genomen (17 mei 2004) na een betrekkelijk

droge periode. Het beeld werd bevestigd, dat de droging van de muur aan de binnenzijde, door de dichte pleisterlaag wordt afgeremd.

Voorbeeld onderzoek vochtprofielen

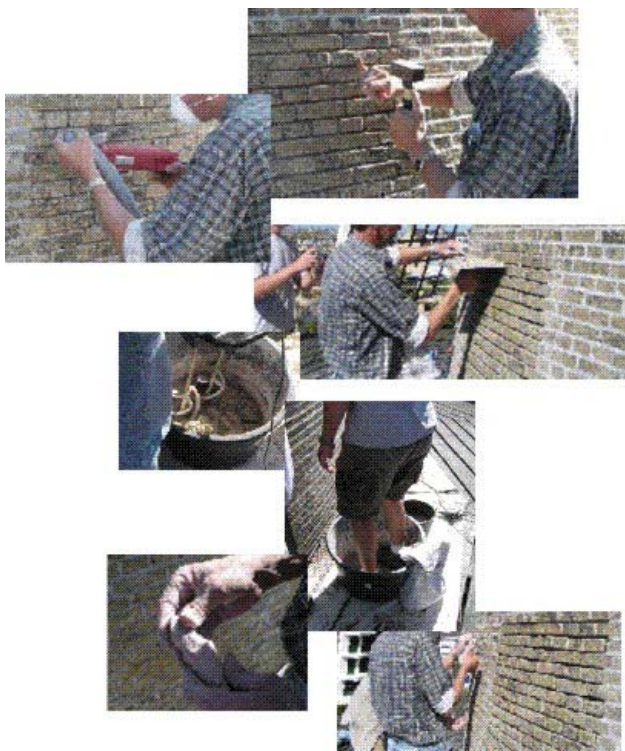
Opzetten proefstuk herstelvoegwerk

Voor het hervoegwerk zijn in juni 2004 in de aanloop naar de aanbesteding door drie verschillende restauratievoegbedrijven proefstukken opgezet, met een reeks gevarieerde cementvrije recepturen. Voorjaar 2006 zullen deze proefstukken worden beoordeeld waarna een keuze voor de mortel wordt gedaan.

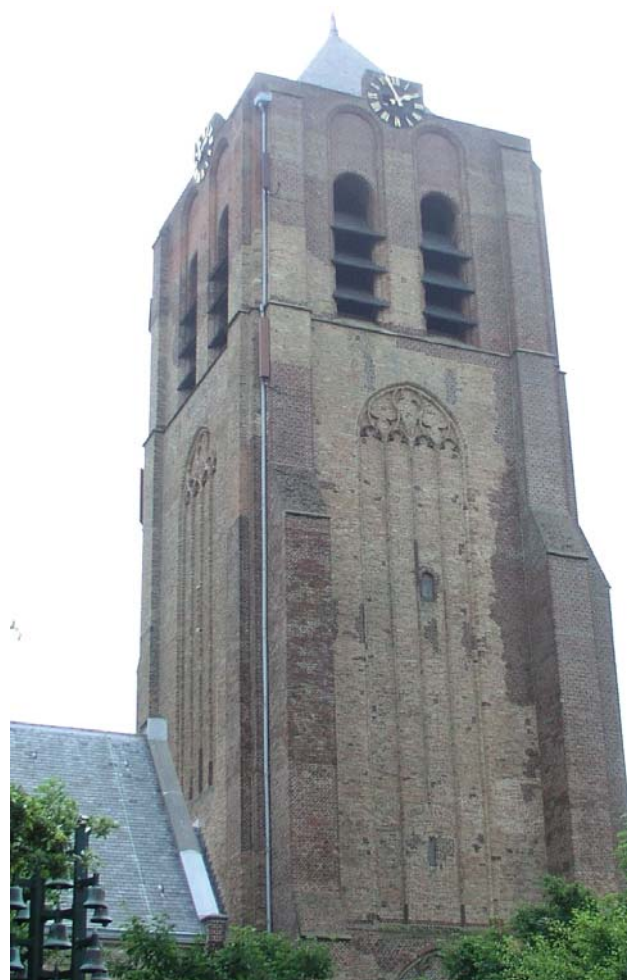
Toren N-H kerk Monster

Toren | Bij de uit de 16e eeuw daterende toren der NH Kerk is iets anders eigenaardigs aan de hand. In het onderste deel zijn een soort 'honingraten' ontstaan: mortelranden om weggeërodeerde stenen. De toren is 14 jaar geleden voor ruim 60.000 gulden gerestaureerd waarbij veel nieuwe stenen werden ingeboet. In een - naar nu is vastgesteld - veel te zachte en poreuze kwaliteit nieuw gebakken inboetsteen, gemetseld in een veel te harde, cementgebonden restauratiemortel. Een omkering van de wijsheid die in het klassieke bouwvak altijd gold: dat de mortel altijd een klasse zachter moet zijn dan de steen! M.a.w. de mortel moet opofferend zijn. Bijgaand plaatje zegt misschien meer dan 1000 woorden. Het regenwater komt hier niet zomaar naar binnen omdat het muurwerk daar ter plaatse wel ruim 2 meter dik is. Bij zware regen met storm echter vult het met zeezout geladen regenwater die gaten en dringt steeds dieper in de muur. Het drogen geeft weer zouttransport naar buiten en volumevergroten uitkristallisatie in de buitenste materiaaldelen dus een nog sterker versnelde degradatie. Om van de effecten in de winter van nachtvorst na een regenachtige dag nog maar niet te praten.

Dat die schade zich het sterkst aftekent aan de onderste zeg maar 10 meter van de toren is logisch aangezien zich immers daar de dikste regenwater film vormt. Aldaar is dus de vochtbelasting het grootst, daar hebben de bij de bouw gebruikte goede kwaliteit stenen in de loop van de eeuwen het meeste te lijden gehad, daar zijn de meeste te zachte nieuwe stenen ingebracht en daar is nu de grote schade. Hoger zijn die oude stenen, die 14 jaar geleden

nog gaaf genoeg waren, dat nog steeds. Alleen is daar en op de harde profielstenen op de montants van het gotische venster boven de ingang, net als bij de molen, nu het fenomeen van uitvallend voegwerk waar te nemen: dun, hard, niet poreus, niet elastisch cementvoegstripje op achterliggende eeuwenoude kalkmortel: niet compatibel, dus wordt eruit gedrukt. Hier is een eerste verkennend onderzoek en advies inmiddels afgerond, waarbij nog een aantal gebreken van meer ondergeschikte aard zijn vastgesteld. Er is een voorstel gedaan voor een vorm van noodherstel en er zijn twee verschillende opties geformuleerd voor een meer definitieve aanpak. Dan hebben we het ook hier over een 'restauratie van een restauratie'. Waarbij het in dit geval draait om de juiste baksteenkeus!

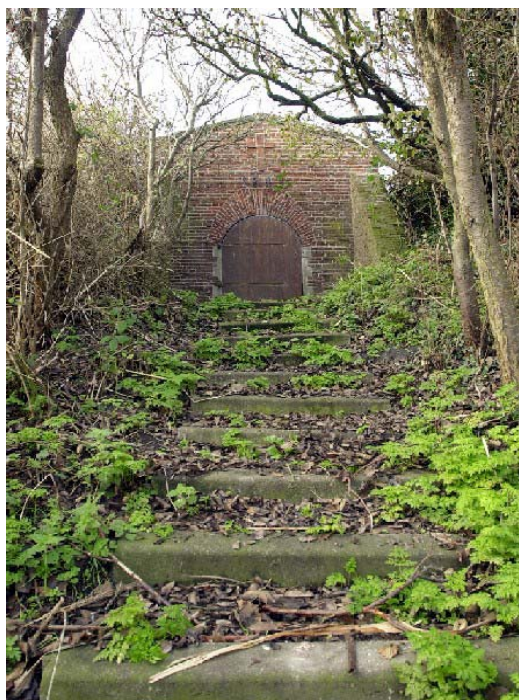
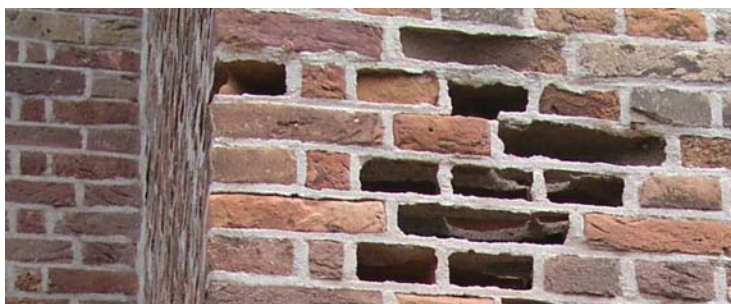
Honingraten
